# Analysis and Optimization Strategy of the Problem of the Looseness of the Installation Bolt of the Forklift Brake

Baoji Heli Forklift Co., Ltd., Baoji, Shaanxi, 721001, China

# 叉车制动器安装螺栓松动问题剖析与优化策略

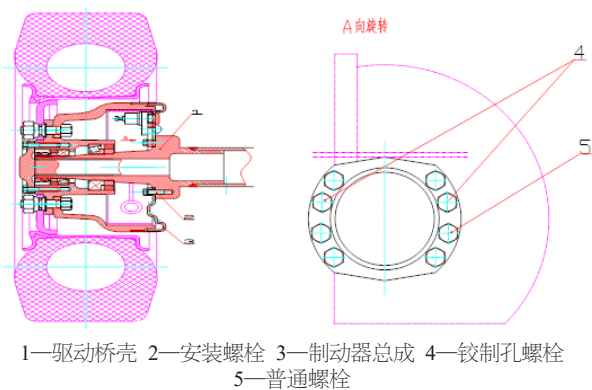
图 1 鼓式制动器安装结构

该型叉车制动系统采用鼓式制动器，由左右对称的2个高强度铰制孔螺栓和6个高强度标准螺栓将制动器总成安装于驱动桥桥壳上（结构原理见图1）。

通过对螺栓安装过程进行检查,发现螺栓采用弹簧垫片加螺纹紧固胶的方式防松,在螺栓紧固过程中,工人采用风动扳手先拧紧序 4 的两个铰制孔螺栓,随后呈对角线沿顺时针方向依次对序 5 的 6 个普通螺栓进行拧紧,对拧紧力矩采用首、中、末“三检”的频次进行抽检,从抽检记录来看力矩符合要求。在对松动螺栓拆解后发现螺栓上的紧固胶呈

局部布置,未在螺纹接触部位全部涂抹,这将导致防松效果大幅下降。

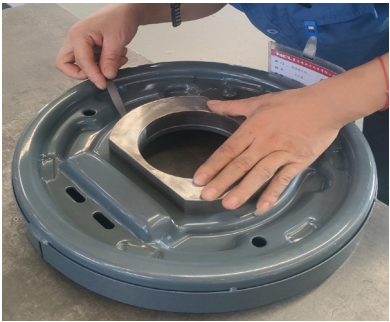
图 2 制动器安装面平面度检测

制动器安装平面的精度对螺栓连接有着重要影响,平面度误差过大,会使螺栓在拧紧时,各部位受力不均,产生附加弯矩。检测数据显示,部分制动器的安装平面度误差达到了 0.2mm,远超设计允许范围(通常应控制在 0.15mm 以内)。螺栓在拧紧过程中,会承受额外的弯曲应力,导致螺栓局部应力集中。在某叉车生产企业的实际案例中,由于安装平面加工精度不足,部分叉车在使用一段时间后,固定螺栓出现了断裂现象,经分析,主要原因就是安装平面不平,使螺栓承受了过大的附加弯矩。图 2 和图 3 分别展示了平面度检测过程和检测数据情况。

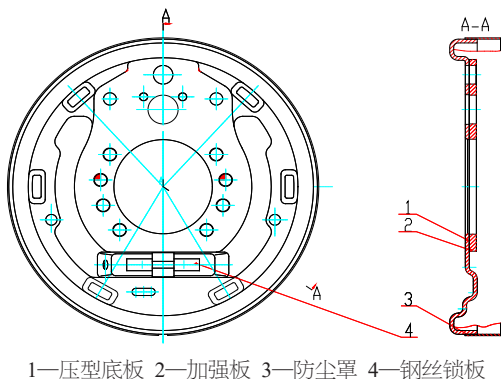
图4 制动器底板总成结构

制动器安装面的精度实为制动器底板总成的平面度。制动器底板总成为压型底板和加强板采用电阻焊铆接而成，总成的表面处理采用高温喷粉工艺。（结构见图4）

为探寻提高制动器底板总成平面度的具体方向，分别对压型底板平面度、加强板平面度、加强板铆接后总成的平面度和高温喷粉后总成的平面度分别进行跟踪检测，发现铆

接后和喷粉后均存在平面度超差的情况。为此从以上两道工序分别着手开展提升。

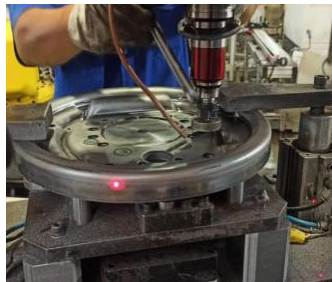
图5 加强板铆接过程

铆接工序的平面度超差主要来源于热变形，通过对铆头球面大小进行优化，在保证铆接强度的前提下，减小了电阻焊电流，从而降低了底板总成的热变形；同时通过对铆接位置和先后顺序不同对底板产生的热变形影响，进行了大量试验（见图5、图6试验过程记录），根据实验结果对铆接位置和顺序进行了优化，最大限度的降低电铆对底板热变形影响。

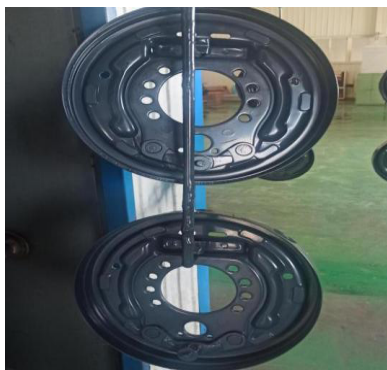
图7 底板总成高温喷粉过程

通过对喷粉前、后底板总成平面度的对比数据发现，喷粉过程中，底板总成在180℃-200℃的粉末固化温箱内持续烘烤30分钟，高温下产生了应力释放，也会导致变形。

为消除由于铆接和喷粉两道工序产生的热变形和应力释放，引入新的工艺路线：在喷粉后增加整形工序。增加了底板总成压装整形模具，采用油压机进行压装整形，通过反复试验确定了最优压力参数。通过试验验证，整形后平面度合格率100%。
