# Application analysis of repair technology for the middle groove of scraper conveyor

Liaoning Coal Machinery Equipment Manufacturing (Group) Co., Ltd., Tieling, Liaoning 112000, China

# 刮板输送机中部槽修复技术应用分析

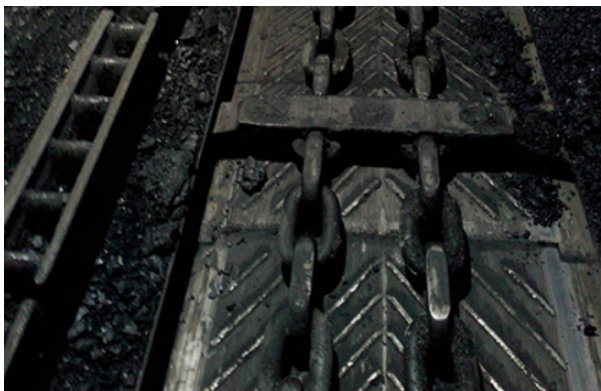
图1 刮板输送机输磨磨损与腐蚀图

中部槽的磨损失效主要源于所输送物料的直接作用。煤炭及其中的硬质夹矸（如石英、长石等矿物），在输送过程中对槽体中板及槽帮内侧产生持续的滑动、滚动与冲击，形成典型的磨料磨损。物料硬度、粒度、形状及含水率直接影响磨损速率。当物料含水或矿井水侵入时，磨损机制常演变为更为剧烈的湿磨料磨损或冲蚀磨损（如图1）。矿井水通常呈弱酸性或含氯离子等腐蚀成分，与机械磨损协同作用，形成磨损-腐蚀交互效应。腐蚀会软化金属表面或产生疏松腐蚀产物，使其更易被磨料剥离；而磨损不断去除表层，暴露出新鲜金属，又加速了腐蚀进程，形成材料损失速度远超单纯磨损或腐蚀的恶性循环。槽体底部，尤其是中板区域，承受物料最大正压力与主要滑动摩擦，是该类磨损最为严重的部位。
